Objektbeschreibung

#1781

Standort	Wiesen Station, 7494 Davos Wiesen	
Baujahr	1905 - 1908	
Umbau / Sanierung	2020	
Art	Umbau / Sanierung	Aussen

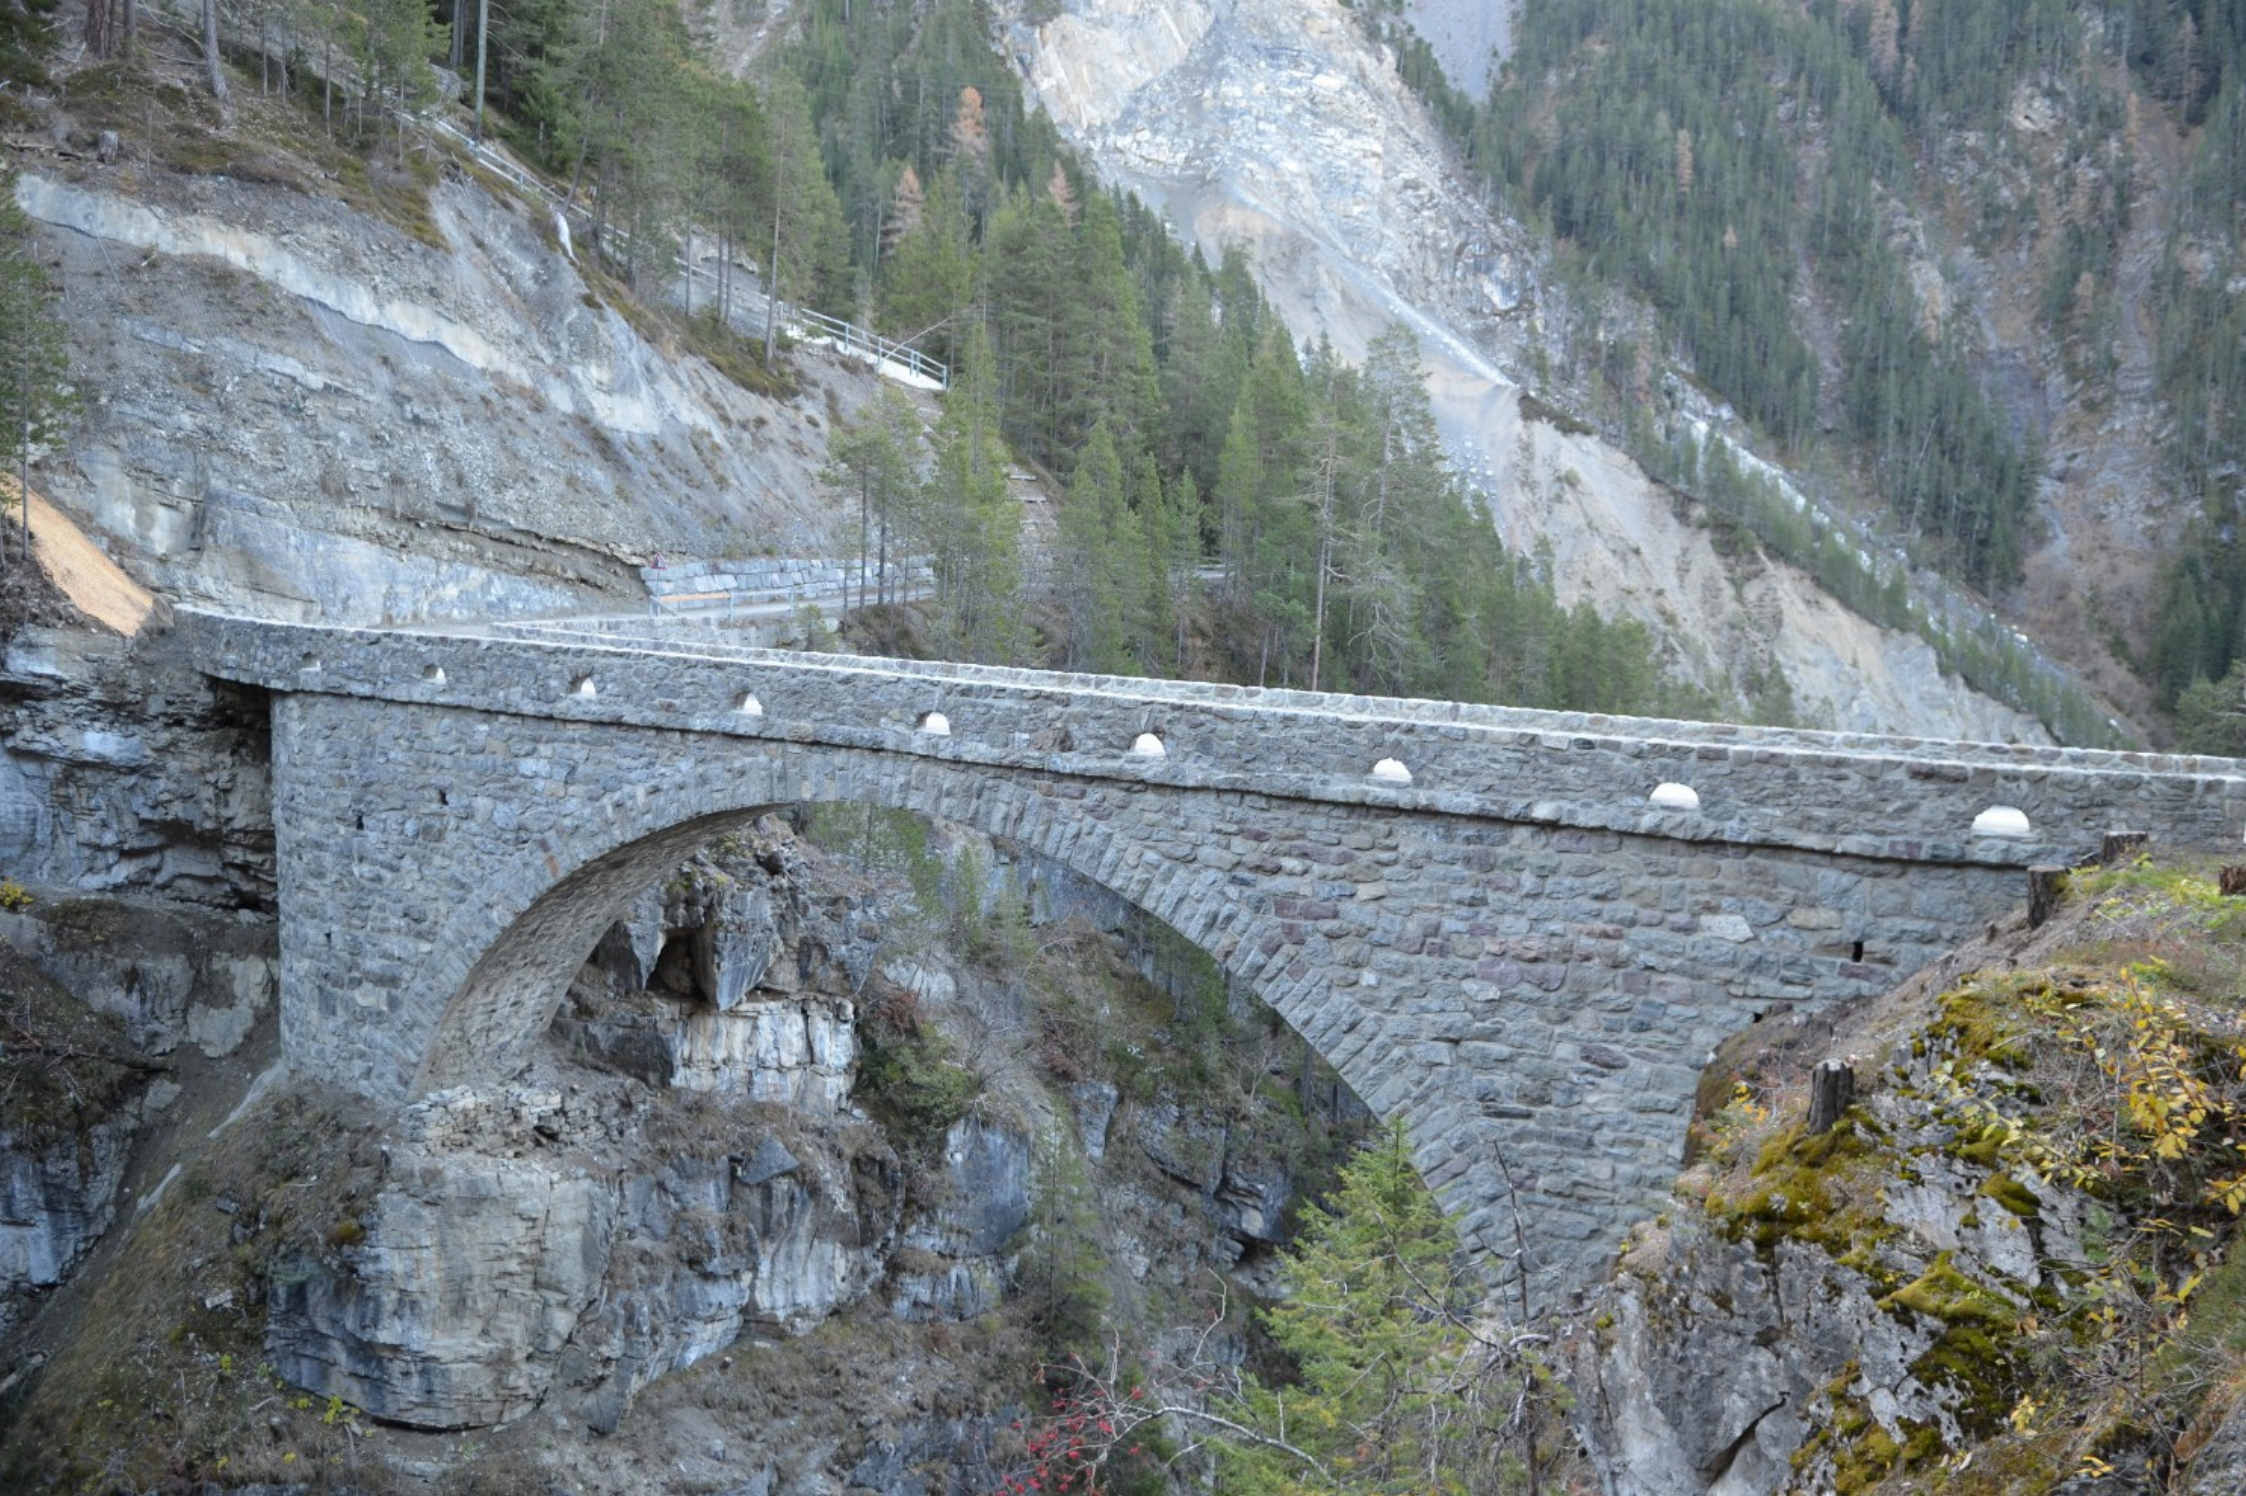
Instandsetzung der 57m langen, einspurigen Steinbogenbrücke, knapp 100 m über der Landwasserschlucht. Die Fugenabdichtung der knapp 600m² Mauerwerksfläche sowie der Ersatz der kompletten Brüstungsmauern wurde mit farblich angepassten Fixit Natursteinmörtel durchgeführt.

Fixit 565 Rania - Natursteinfugenmörtel
Fixit 582 Splittbeton
Fixit 583 Bundstein-/Natursteinmörtel
